# Processamento e análise de tecido pulmonar de camundongo *BALB/c* infectado pelo vírus dengue

Nome do aluno: Júlia Rocha Favaris – Colégio Pedro II – Bolsista CNPq – Provoc 2019

Laboratório de Morfologia e Morfogênese Viral / IOC / Fiocruz

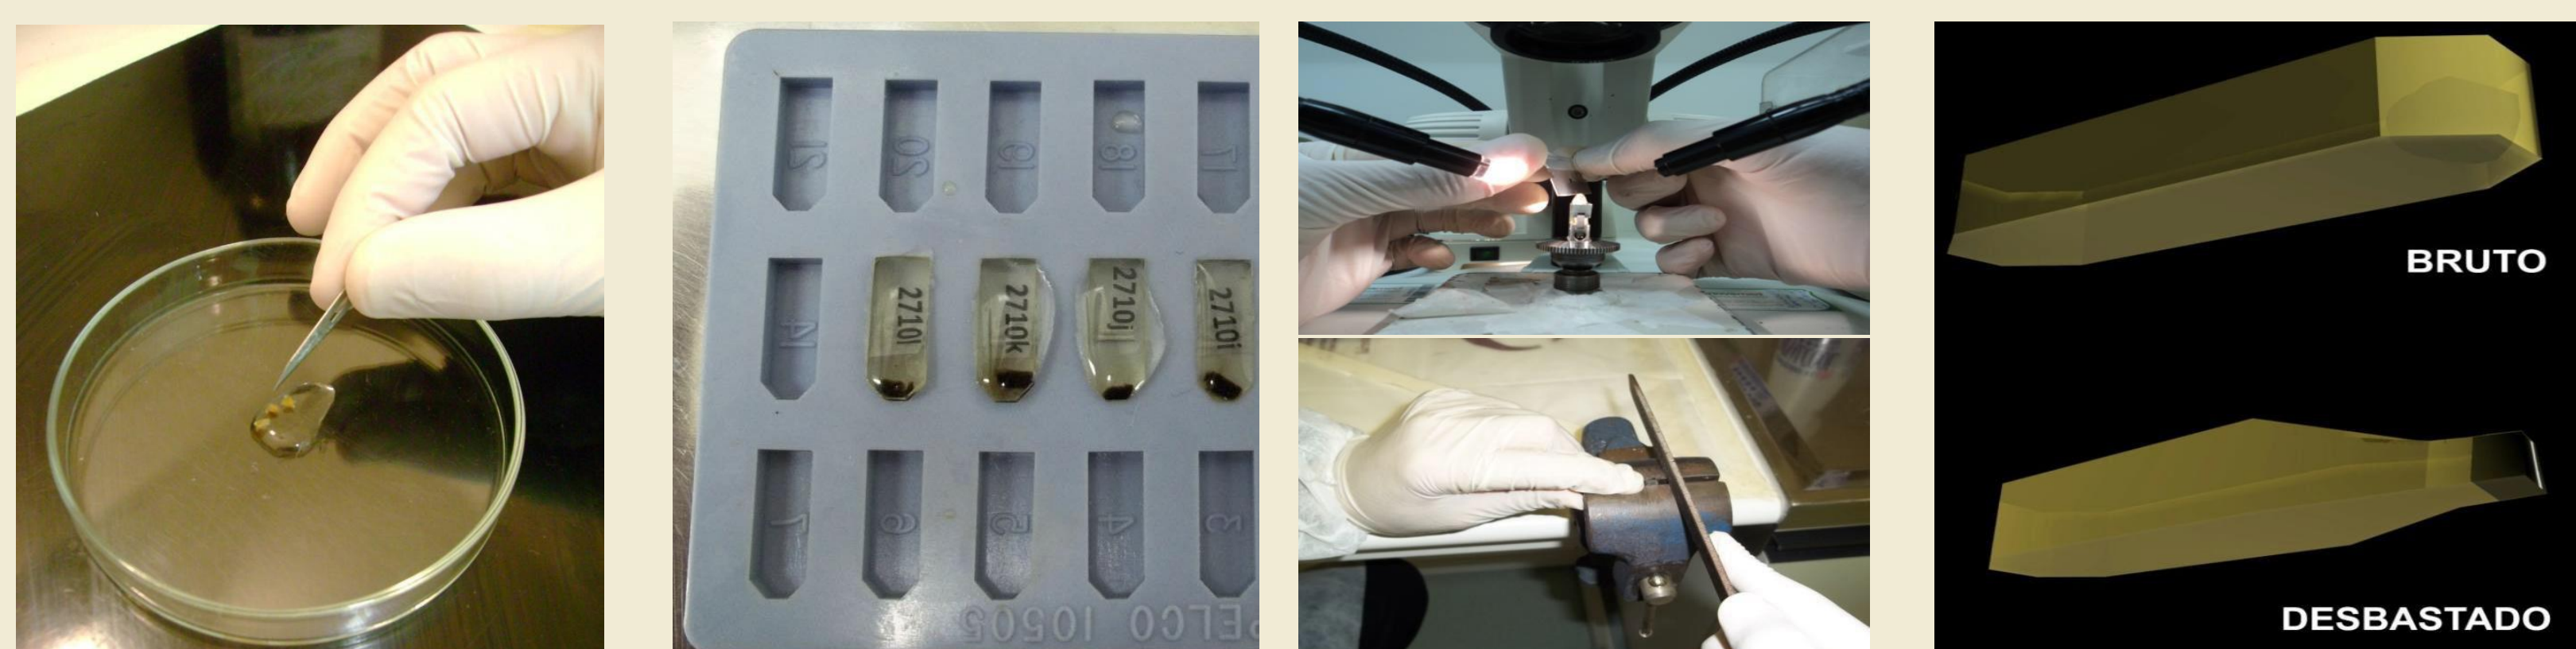
**Processamento dos fragmentos de tecido pulmonar:** Após fixados em formaldeído e pós fixados em tetróxido de ósmio, os órgãos foram clivados e lavados em tampão cacodilato de sódio 0,2M pH 7,2. Os fragmentos foram desidratados em soluções crescentes de acetona, infiltrados em concentrações crescentes de resina diluída em acetona e em resina pura durante três horas; posteriormente os fragmentos foram acondicionados em formas de silicone e levados a estufa a 60°C por três dias para polimerização. Os blocos foram desbastados com auxílio de uma lixa e uma navalha objetivando uma figura de um trapézio, para facilitar seu corte e não desgastar a navalha.

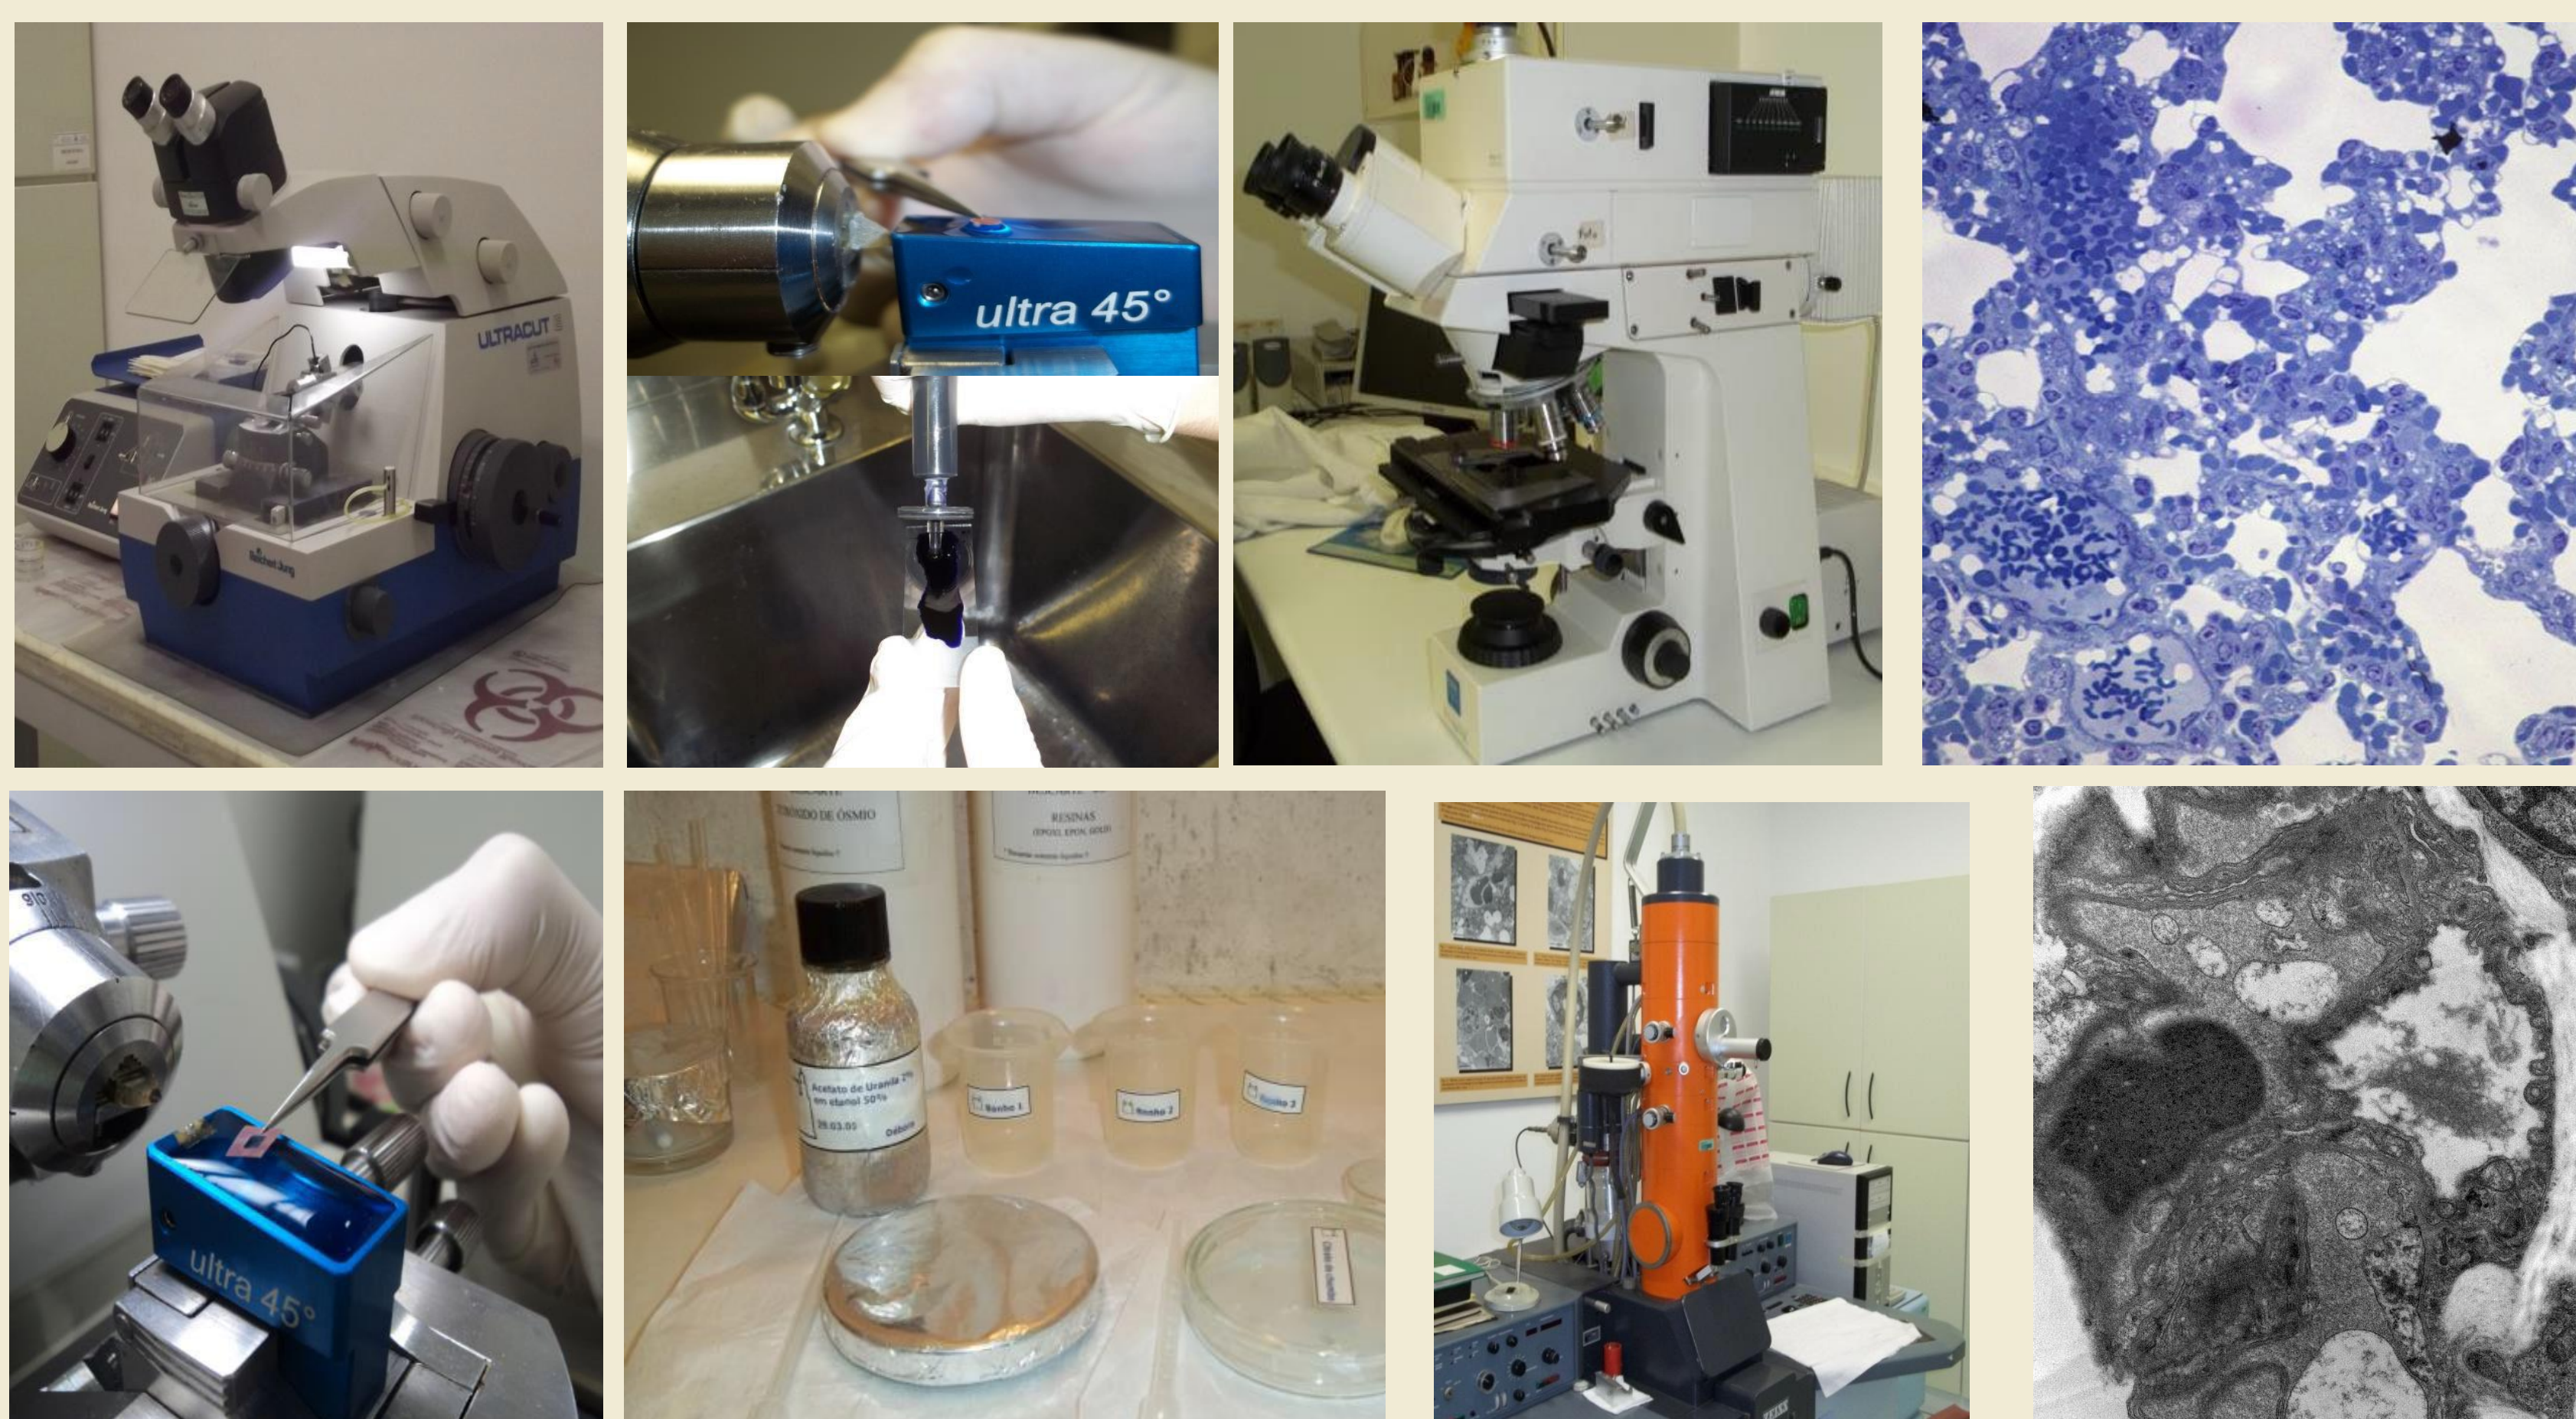
**Secções em ultramicrotomo:** Usando uma navalha de diamante e uma cuba com água, o bloco é seccionado em cortes semifinos para sua visualização no microscópio de campo claro (coradas com azul de metileno e Azur II). As secções ultrafinas são coletadas em grades de cobre, contrastadas com acetato de uranila e citrato de chumbo e analisadas em microscópio eletrônico de transmissão.
